# エンジン始動異常(セル回るが始動しない) 機種:10-18G/10-22G

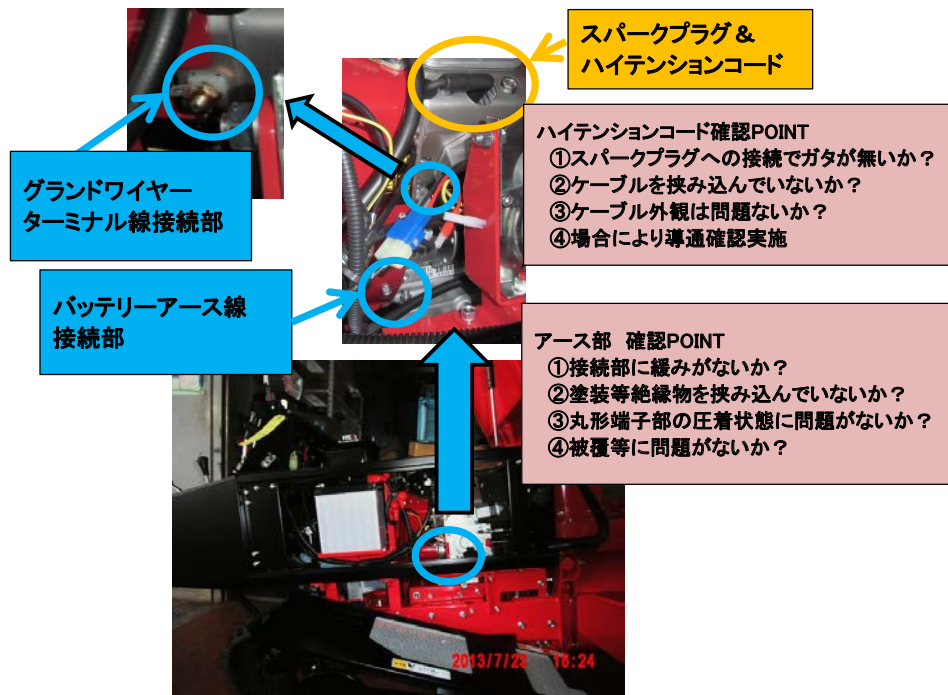
## アース線接続箇所と確認内容

グランドワイヤーミナルがエンジンに接触している箇所を調査・対処する。  
(キースイッチ側も確認)

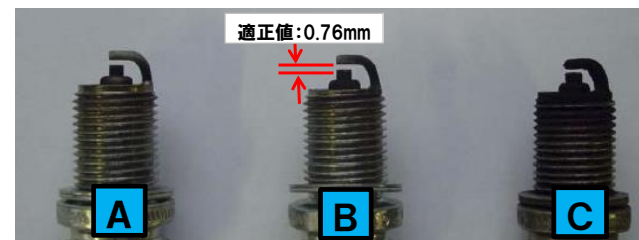
電極部の状態を確認し、燃焼室内の燃焼状態を推測する。

- (1) 極端に白い場合: 下写真 A 状態
  - ①混合気が薄い ②過負荷状態 ③オーバーヒート状態
- (2) 適正な状態: 下写真 B 状態
- (3) 黒くカーボンが付着(濡れている)場合: 下写真 C 状態
  - ①混合気が濃い ②エアクリーナーの詰まり ③電極部GAPが広すぎ
