# エンジン始動異常(セル回るが始動しない) 機種: 9-16G

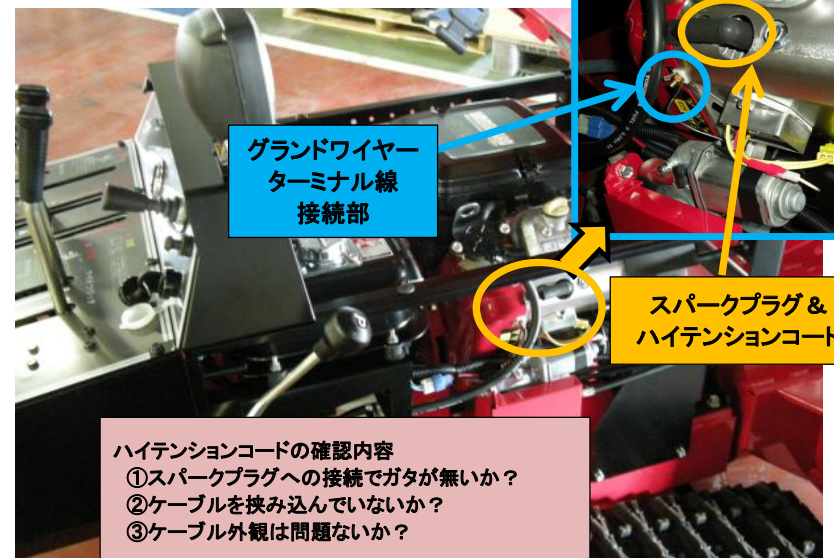
## ハイテンションコード接続箇所と確認内容

ハイテンションコードの確認内容

- ①スパークプラグへの接続でガタが無いのか?
- ②ケーブルを挟み込んでいないのか?
- ③ケーブル外観は問題ないのか?

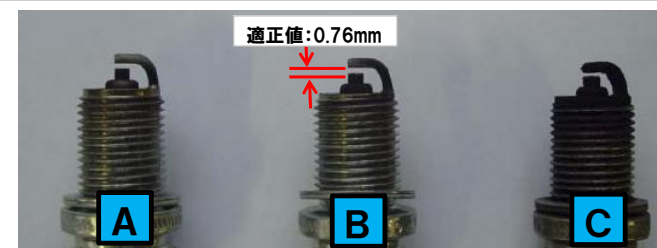
## スパークプラグ電極状態確認

電極部の状態を確認し、燃焼室内の燃焼状態を推測する。

- (1) 極端に白い場合: 下写真 A状態
    - ①混合気が薄い ②過負荷状態 ③オーバーヒート状態
  - (2) 適正な状態: 下写真 B状態
  - (3) 黒くカーボンが付着(濡れている)場合: 下写真 C状態
    - ①混合気が濃い ②エアクリーナーの詰まり
    - ③電極部GAPが広すぎ
- 以上が要因の一例として考えられる。
